Mantenimiento continuo en la pista del Aeropuerto Caracas

Nivelado y microcarpeta de recubrimiento

Reparaciones en la Calle de rodaje Alfa

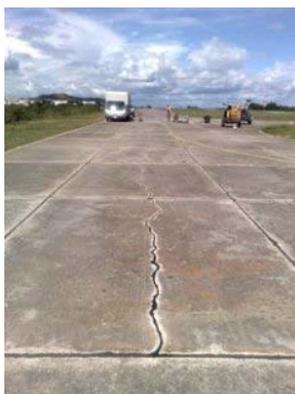
Grietas selladas

Para ello, se aplicaron diferentes técnicas, de acuerdo al estado de las losas: sellado de grietas cuando no representaban más del 30% de su superficie, reparación de áreas con fracturas masivas mediante la remoción de 4 centímetros de

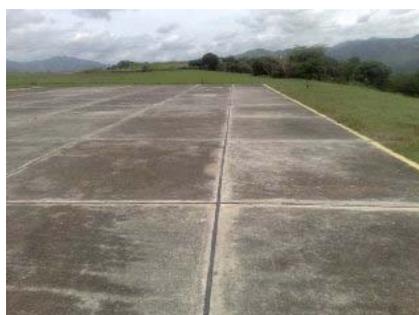
Juntas selladas

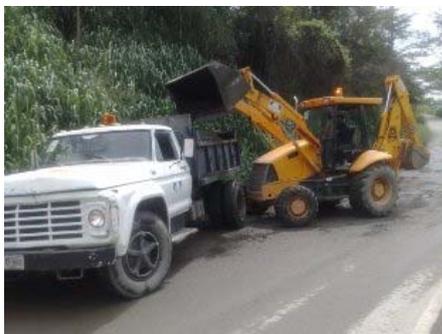
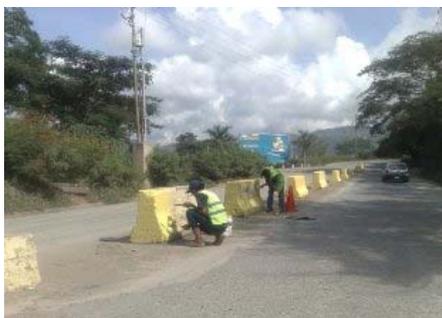
Mantenimiento en el distribuidor

Se efectuaron labores de limpieza y de pintura en el Distribuidor de Acceso al aeropuerto.

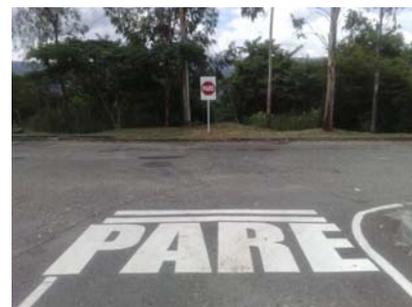
En esta ocasión, se trabajó en la intersección de la Vía Perimetral Norte con la entrada al área de hangares.
